# SERVICE-INFO

## Kovový hluk z pohonu

<b>Výrobce:</b>	Opel
<b>Modely:</b>	Astra H Corsa D Meriva Signum Vectra C Zafira B
<b>Rok výroby:</b>	2004-
<b>Motory:</b>	Z13###, Z17###, Z19###, Y20###, Y22###, Y30###, Z30###, Z16 LEL (jen Corsa D)

Stav 08.2011  
**LuK 0031**

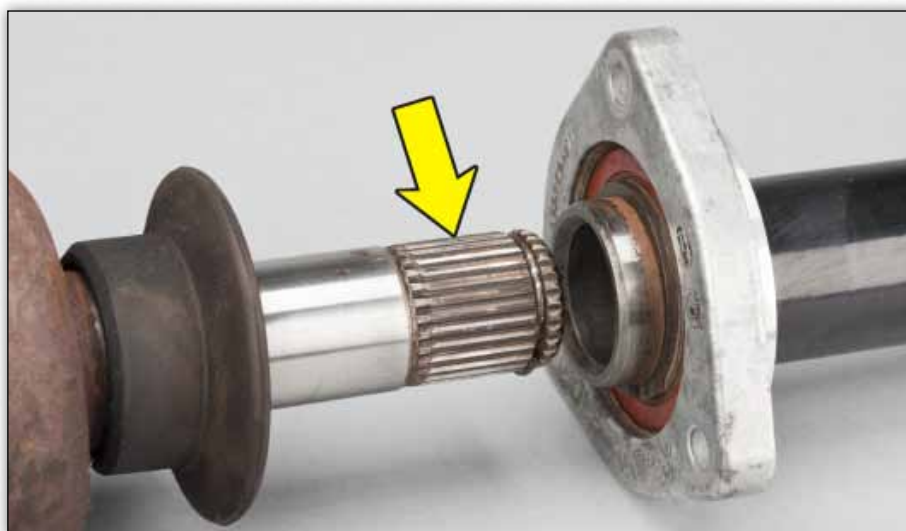
**Obrázek 1:** Místo nanesení maziva na spoj hnací hřídele

U uvedených vozidel může při otáčkách motoru v rozmezí 2000 min<sup>-1</sup> až 2500 min<sup>-1</sup> a ojediněle také nad 4000 min<sup>-1</sup> docházet ke vzniku kovových hluků z pohonu vpředu vpravo.

Tento hluk vzniká často v zásuvném spoji hnací a vložené hřídele. V důsledku nedostatečného mazání dochází ke zvýšené vůli v tomto lícovaném spoji.

Výrobce vozidla začal proto ve výrobě používat změněné mazivo. To zamezuje vzniku

hluku ze spoje hnacích hřídelí. Při diagnostikování hluků je tedy nutné nejprve vyčistit zásuvný spoj, přezkontrolovat jeho opotřebení a namazat jej novým

mazivem (**obrázek 1**). Pokud se přes toto opatření nadále vyskytují hluky, je nutné přesně lokalizovat příčiny. Rozhodnutí o výměně ZMS je nutné uskutečnit až po intenzivním přezkoušení!

Je nutné použít výhradně výrobcem vozidla doporučené mazivo (**Mobil XHP 222**)!
